DICTAMEN SOBRE EL PROYECTO PRESENTADO POR EL OBISPADO DE SEGORBE-CASTELLÓN PARA LA REHABILITACIÓN DE FACHADAS DE LA PARROQUIA DE SAN JUAN BAUTISTA

Dictamen que emite D. Ángel M. Pitarch Roig, Vice-director del Grado de Arquitectura Técnica de la Universitat Jaume I, Arquitecto, Arquitecto Técnico y Master en Conservación del Patrimonio Arquitectónico.

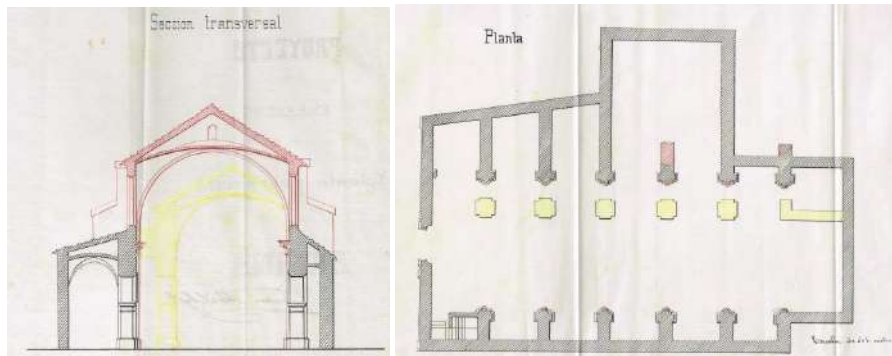
Reproducción planos del proyecto de Juan Abril 1894

De la lectura de dichos planos se aprecia el estado actual que se va a demoler en amarillo y la propuesta de ampliación en rojo, en ambos casos se intuye que se puede tratar de edificios de estilo renacentista o barroco y que la parte inferior de la fachada norte no se ve alterada.

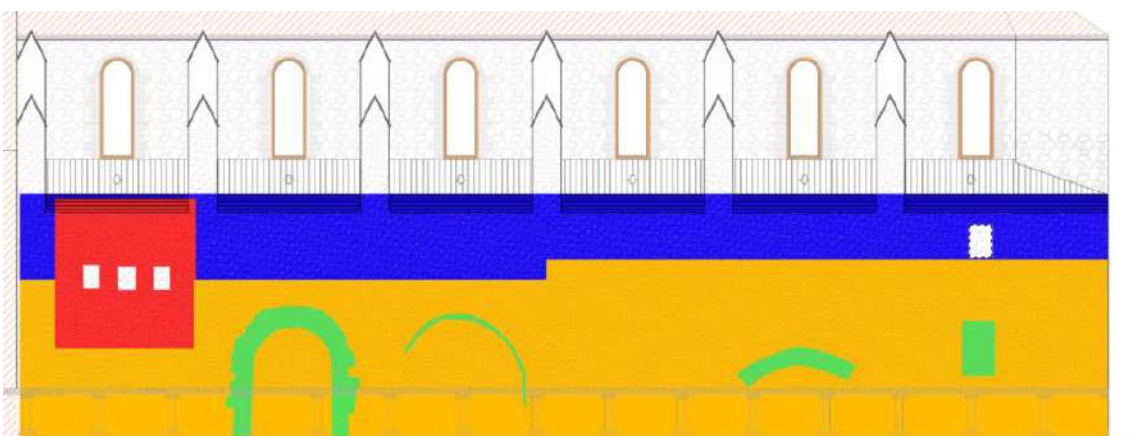
Fachada norte, representación de las diferentes fases.

En naranja se representa la zona del muro denominada **Fase I** en el estudio estratigráfico correspondiente al muro original realizado con mampostería ordinaria de tamaño medio o pequeño de diferente composición, con ripios y mortero.

Dentro de este muro se aprecian cuatro elementos singulares, indicados en verde, que pueden haberse realizado en diferentes momentos y que merecen un análisis más detallado: el denominado arco de medio punto, el arco ojival, el arco de descarga y la ventana saetera

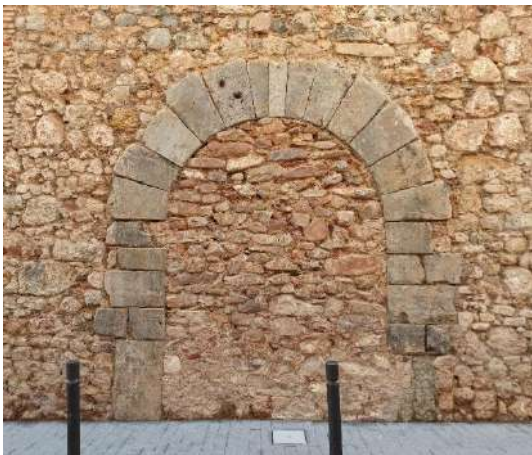
Arco de medio punto.

Se trata de un arco de medio punto de sillería, de piedra caliza o dolomítica compacta, embebido dentro del muro de mampostería. De dicho arco cabe destacar que en uno de sus lados carece de los sillares de arranque o apoyo y que, en lugar de disponer de una clave centrada, dispone dos claves de menor espesor. Así mismo, la fábrica de mampostería que lo envuelve no tiene ningún tipo de traba con la sillería del arco.

Todo ello hace dudar que esta haya sido la ubicación inicial de este arco y que bien pudiera tratarse de un arco reaprovechado de otro lugar.

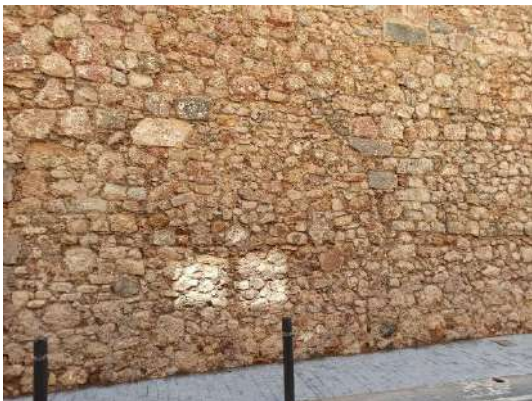
Arco ojival

En los escritos de la A.C. Amics d'Artana se hace referencia a la existencia de restos de un arco ojival. Al respecto cabe reseñar que es dudosa la existencia de dicho arco puesto que apenas se aprecia una alteración de la configuración de la fábrica con mampuestos de menor tamaño y dispuestos de forma irregular. Así mismo la posible traza de dicho arco se aproxima más a una semicircunferencia que a la de un arco ojival o apuntado, cuya traza debería ser el resultado de dos arcos con centros diferentes.

Existen algunos sillares aparentemente recortados por dicha traza, sin embargo, dichos sillares parecen no estar labrados por lo que es muy dudoso que formaran parte de un arco ojival, pudiendo ser simplemente una situación casual en la disposición de los mampuestos.

Esta alteración de la fábrica podría atribuirse a la apertura de un hueco de paso durante alguna de las ampliaciones del templo, tiempo después de la construcción del muro, formándose la apertura en forma de arco que posteriormente fue rellenada con una fábrica de menor calidad.

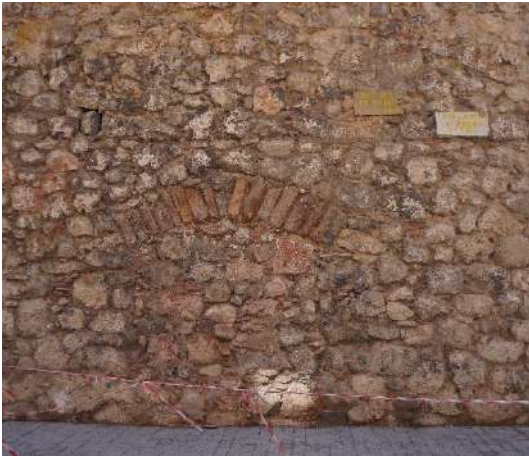
Arco de descarga

Se trata de un arco de descarga realizado con piedras de mampostería en el que se aprecia continuidad en la fábrica de los laterales del arco y de la parte superior del mismo. Existe así mismo una junta de nivelación de la fábrica justo en la parte superior del arco.

Esto nos indica que dicho arco fue realizado en el momento de la construcción del muro y seguramente con la misma función que el denominado arco ojival.

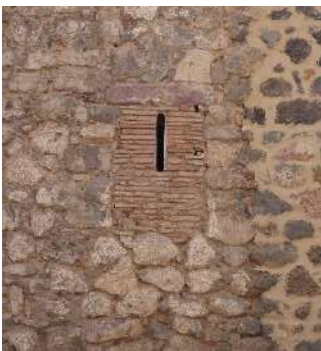
La ventana Saetera

Consiste en una ventana en el muro de mampostería, que posteriormente ha sido rellenada con una fábrica de ladrillo dejando una saetera. Según la estratigrafía del muro atribúyese a algún enfrentamiento bélico como las Guerras Carlistas o la Guerra del Francés.

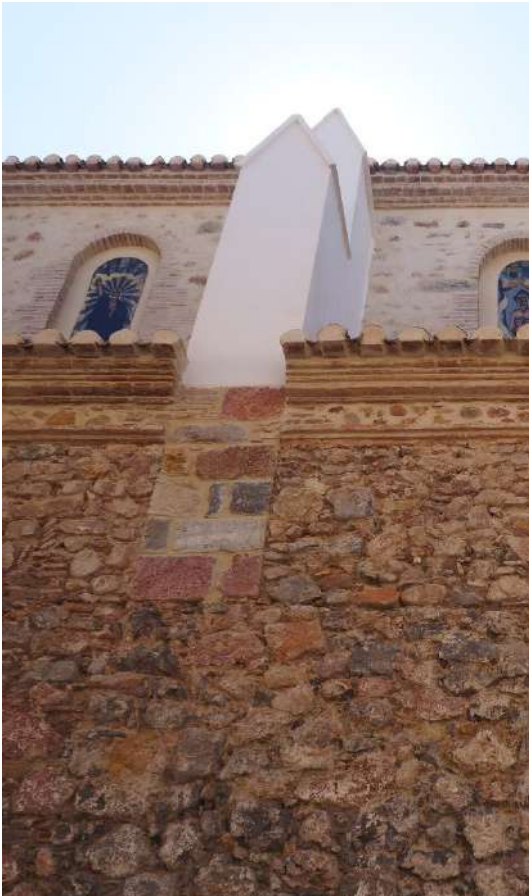
En azul se representa la denominada **Fase II** correspondiente a la ampliación del muro y la creación de los contrafuertes, en ambos casos sobre la fábrica de mampostería existente.

Mientras que el recrecido del muro se realiza con una fábrica de mampostería similar a la anterior, los contrafuertes se ejecutan con una fábrica de sillería con materiales de diversa procedencia.

Este recrecido acaba con una imposta de ladrillo y un nuevo recrecido de mampostería bajo la cornisa de ladrillo.

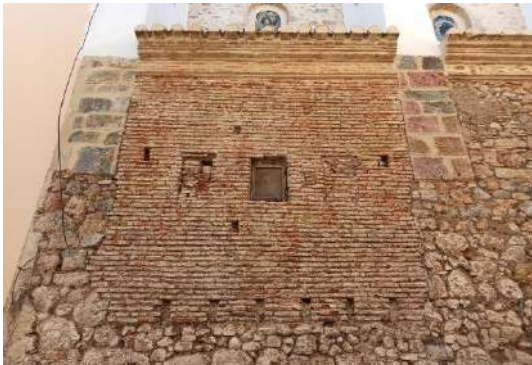
En rojo se indica el elemento principal de la **Fase III** correspondiente a la reconstrucción de parte de las fases I y II de la primera crujía, mediante fábrica de ladrillo macizo, así como el tapado de algunos huecos con fábrica de ladrillo. Según el informe estratigráfico esta fase se puede atribuirse a las reparaciones tras las Guerras Carlistas o la Guerra del Francés.
