DICTAMEN SOBRE EL PROYECTO PRESENTADO POR EL OBISPADO DE SEGORBE-CASTELLÓN PARA LA REHABILITACIÓN DE FACHADAS DE LA PARROQUIA DE SAN JUAN BAUTISTA

Dictamen que emite D. Ángel M. Pitarch Roig, Vice-director del Grado de Arquitectura Técnica de la Universitat Jaume I, Arquitecto, Arquitecto Técnico y Master en Conservación del Patrimonio Arquitectónico.

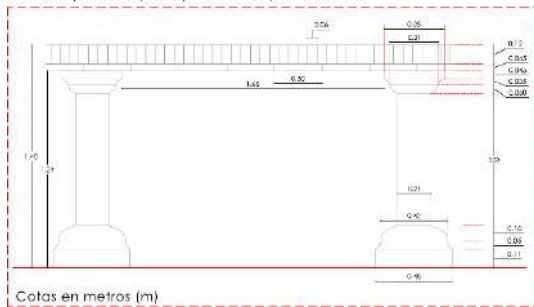
Según se aprecia en los planos de estado actual del actual proyecto de rehabilitación, en el zócalo de la fachada se existía algún tipo de decoración fingiendo un zócalo con columnillas.

Realizar plantilla para posterior reproducción
